## **OPINIA GEOTECHNICZNA**

### **OPINIA GEOTECHNICZNA OKREŚLAJĄCA WARUNKI GRUNTOWO-WODNE POD BUDOWĘ KANALIZACJI SANITARNEJ W ULICACH LEŚNEJ, DĘBOWEJ, AKACJOWEJ, TOPOŁOWEJ, KLONOWEJ I ORZECHOWEJ W MIEJSCOWOŚCI DĄBROWA**

Numer opracowania: 3999/03/20

Poznań, marzec 2020 r.

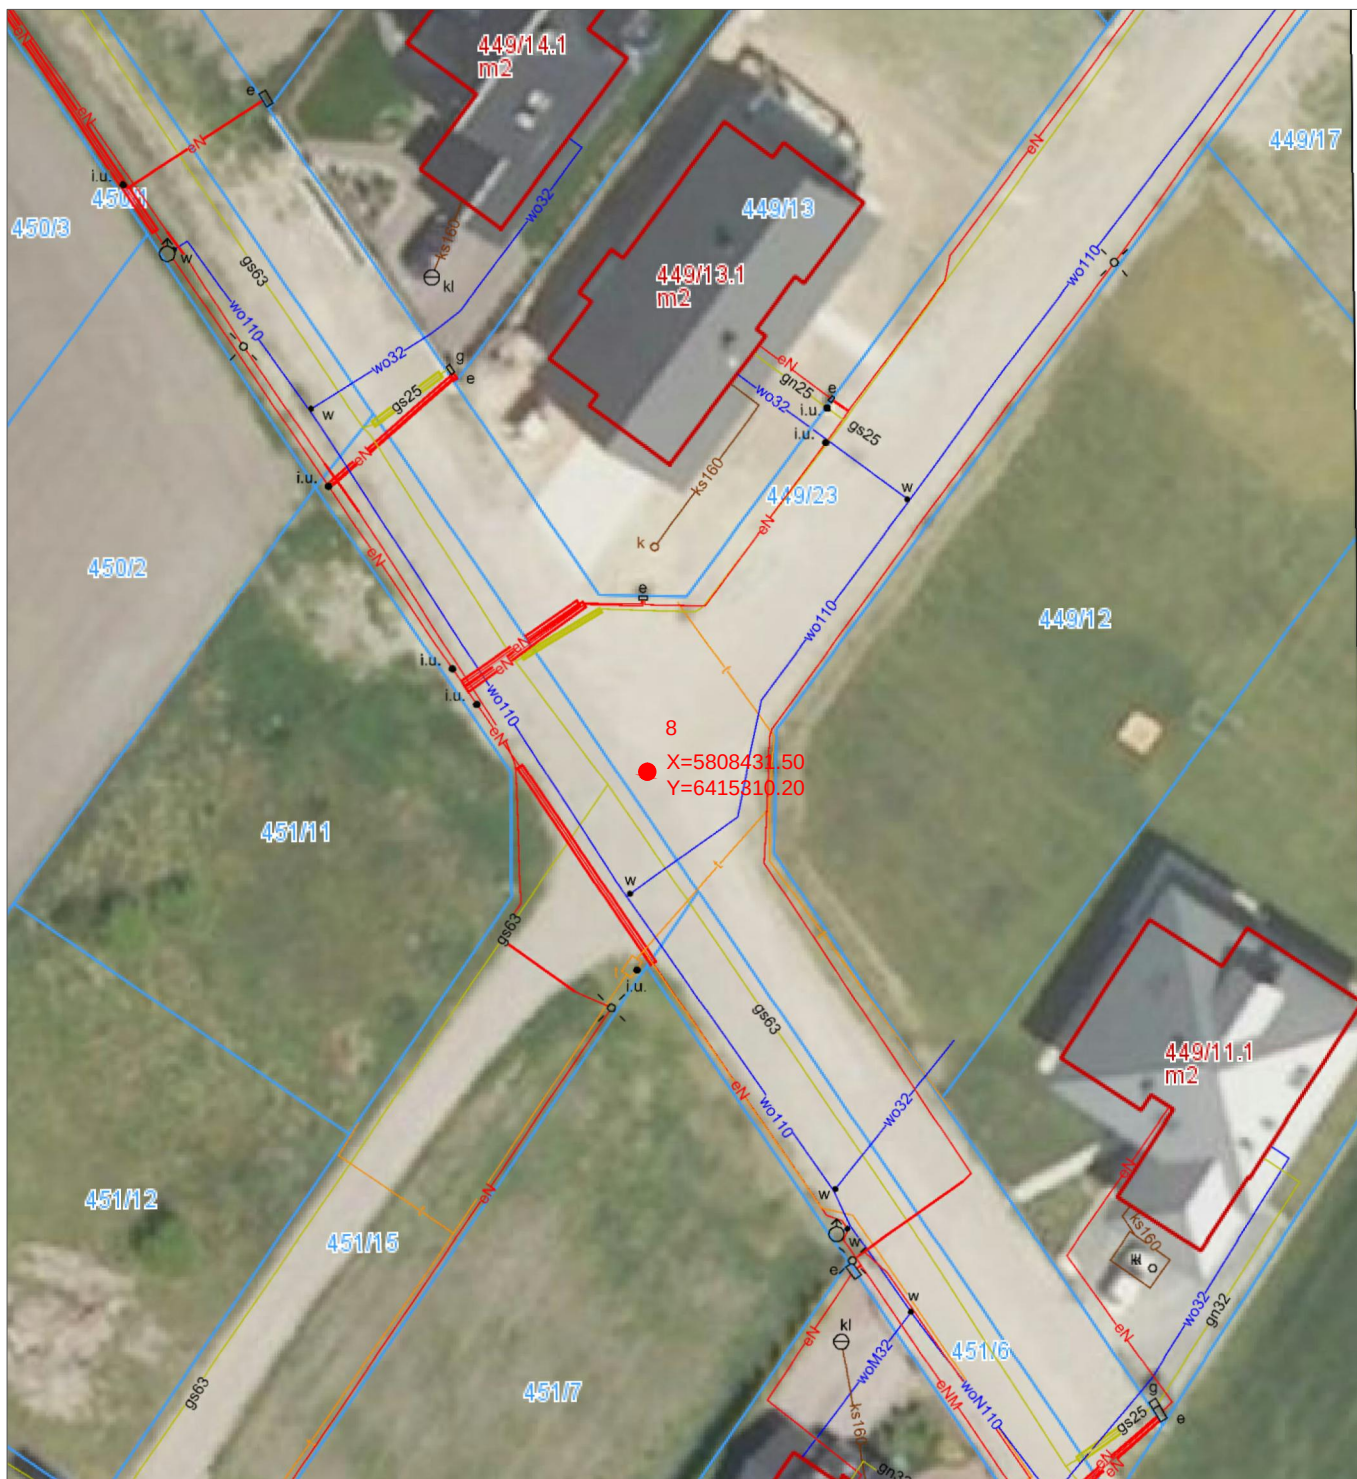
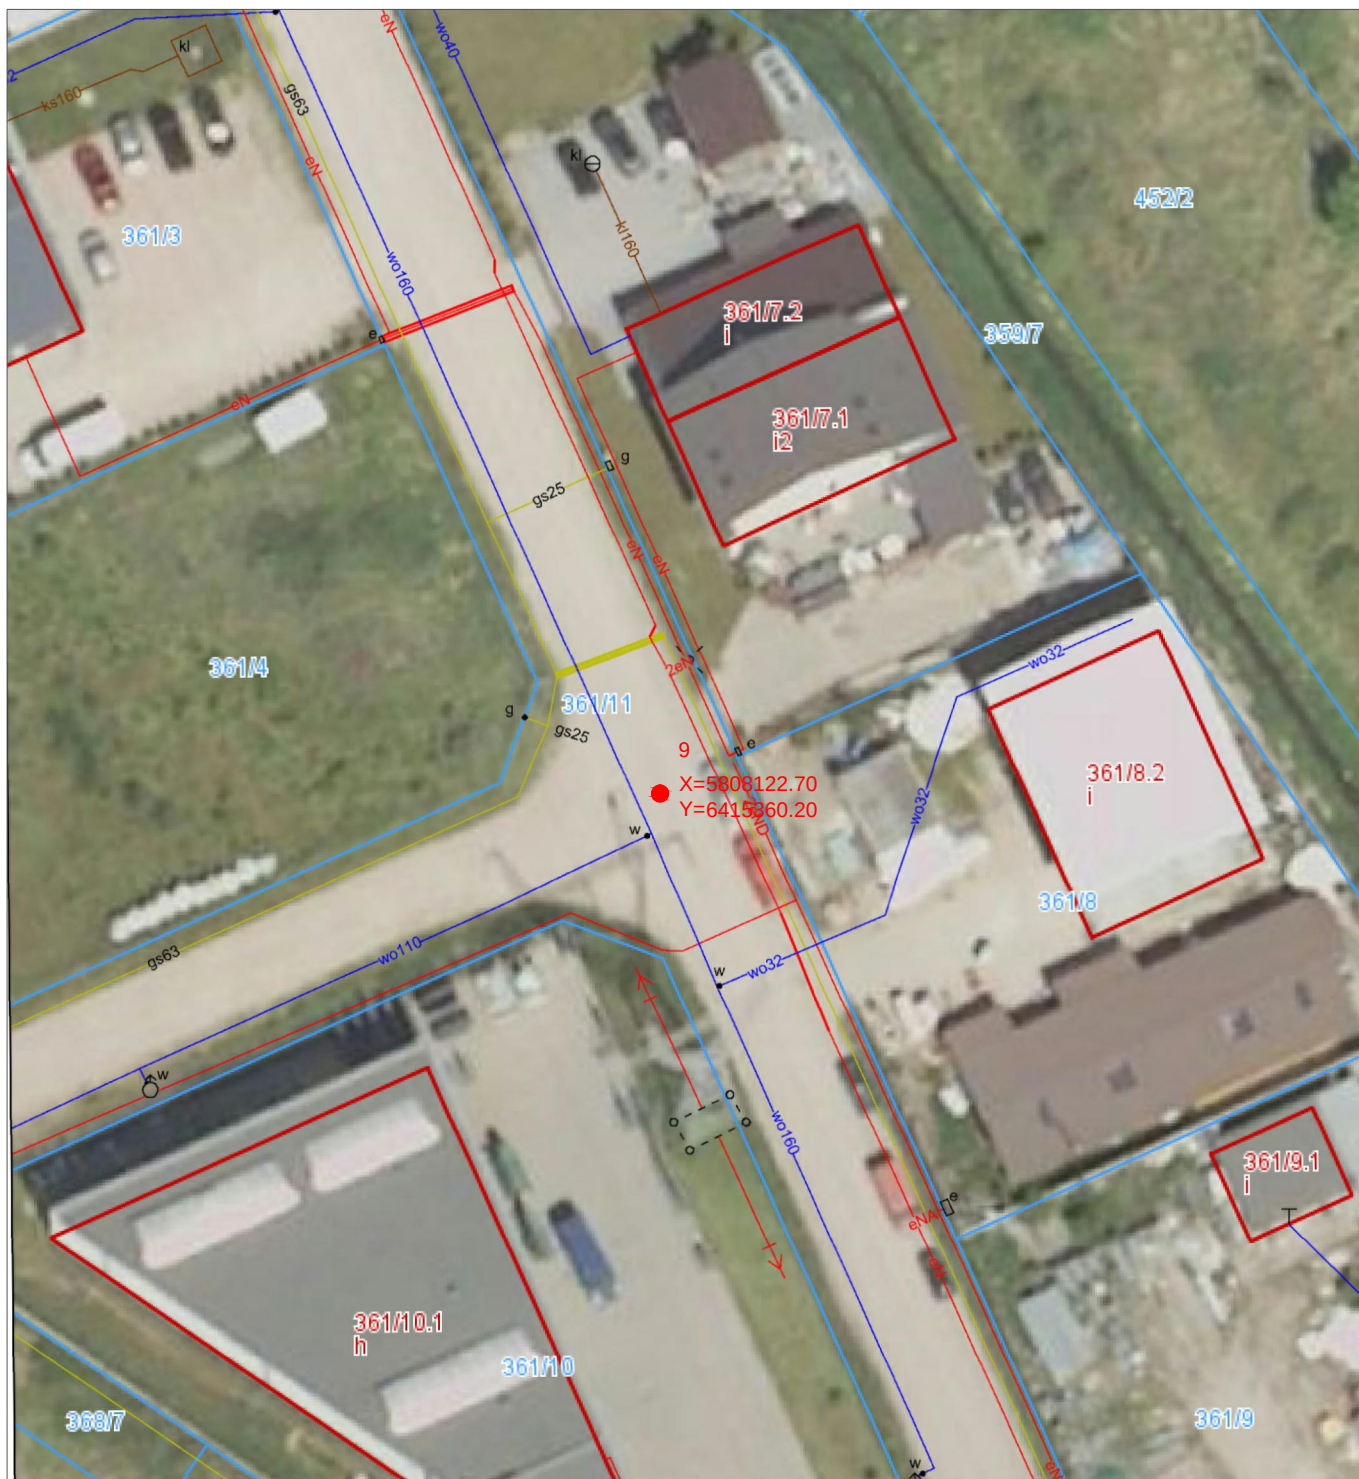
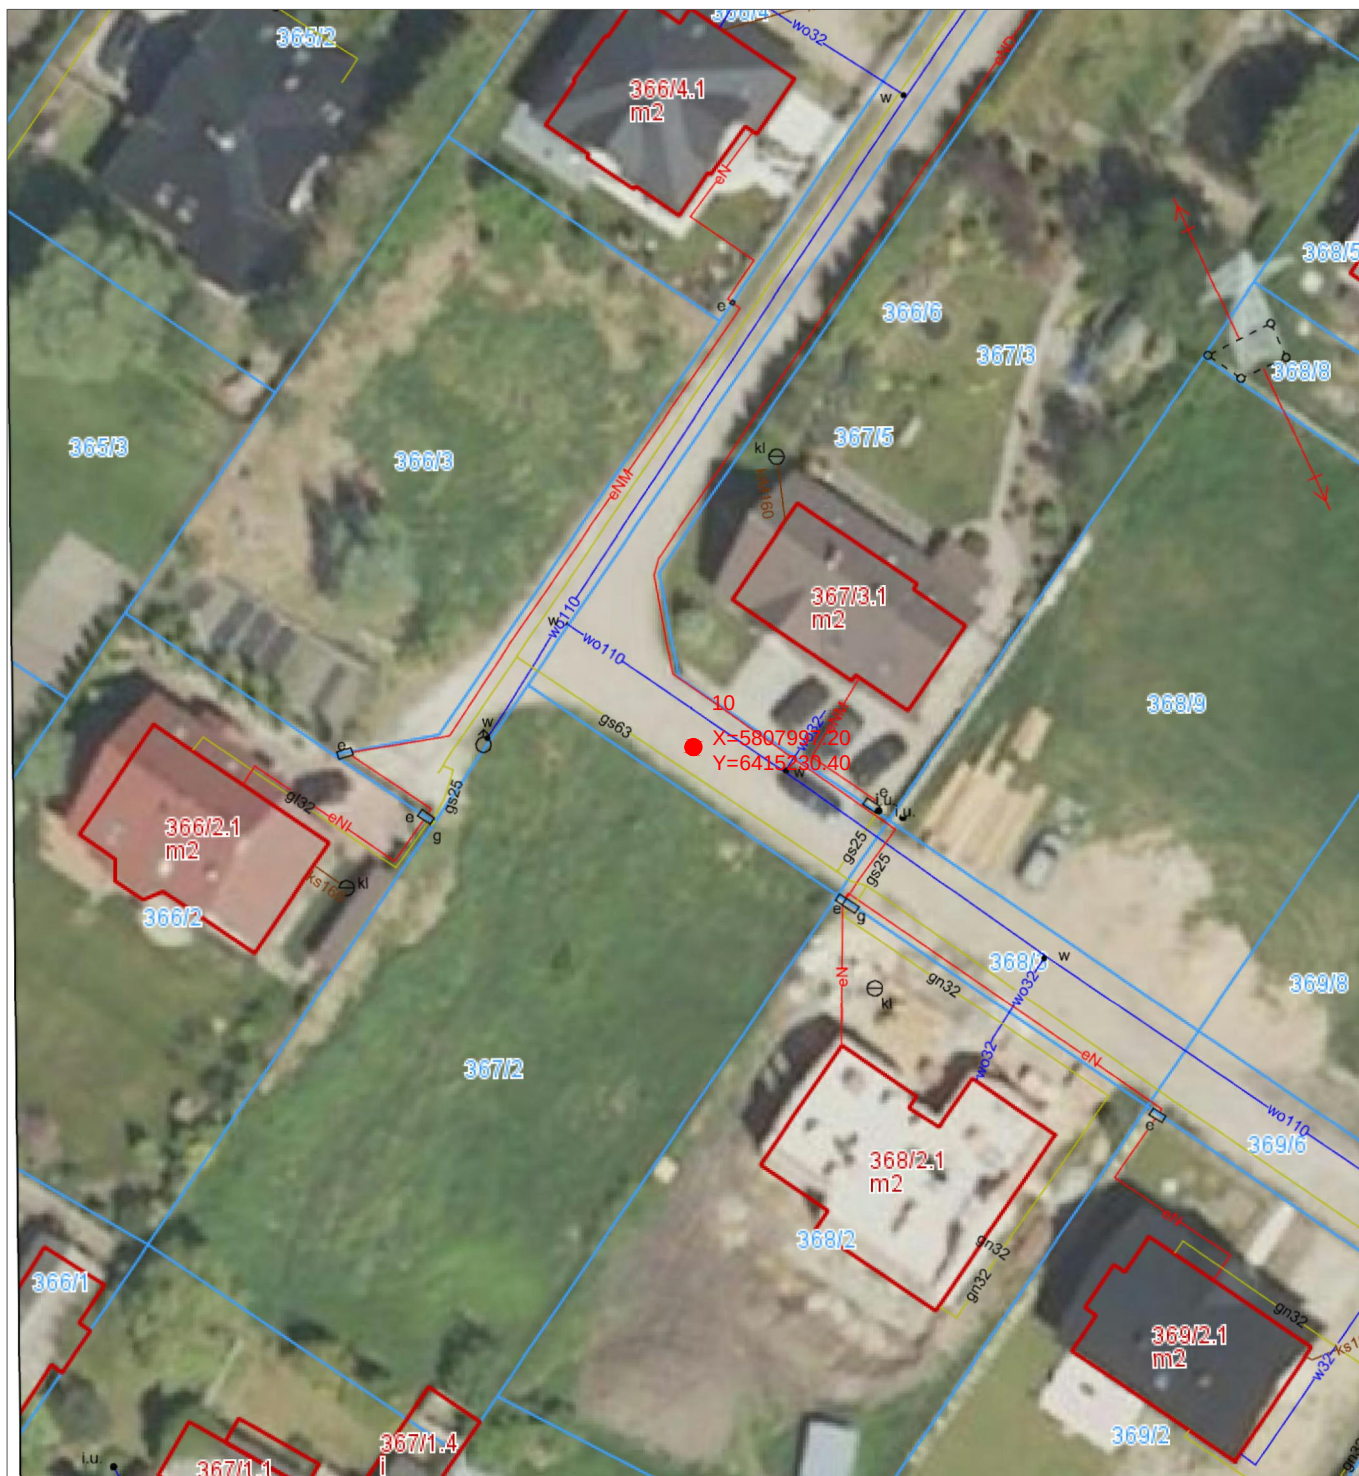
Załącznik 2

Tytuł rysunku:  
Mapa dokumentacyjna w skali 1 : 500.

1  
● X=5796184.06  
Y=6436823.70

Lokalizacja otworu badawczego (strefa 6 PUWG 2000)

Na załączonej mapie dokumentacyjnej zaznaczono miejsca wierceń badawczych (rzut obszaru badań – załącznik 2).

Lokalizację terenu badań zaznaczono na załączonej mapie orientacyjnej i dokumentacyjnej (załączniki 1 oraz 2).
